Одна камера хорошо, а много - лучше:  
масштабируемый анализ процессов Северстали  
при помощи компьютерного зрения в цехах, на  
фабрике, в карьере и в шахте.

Олег Карташев, «Северсталь Диджитал»

# Шахта: засорение рудоспусков

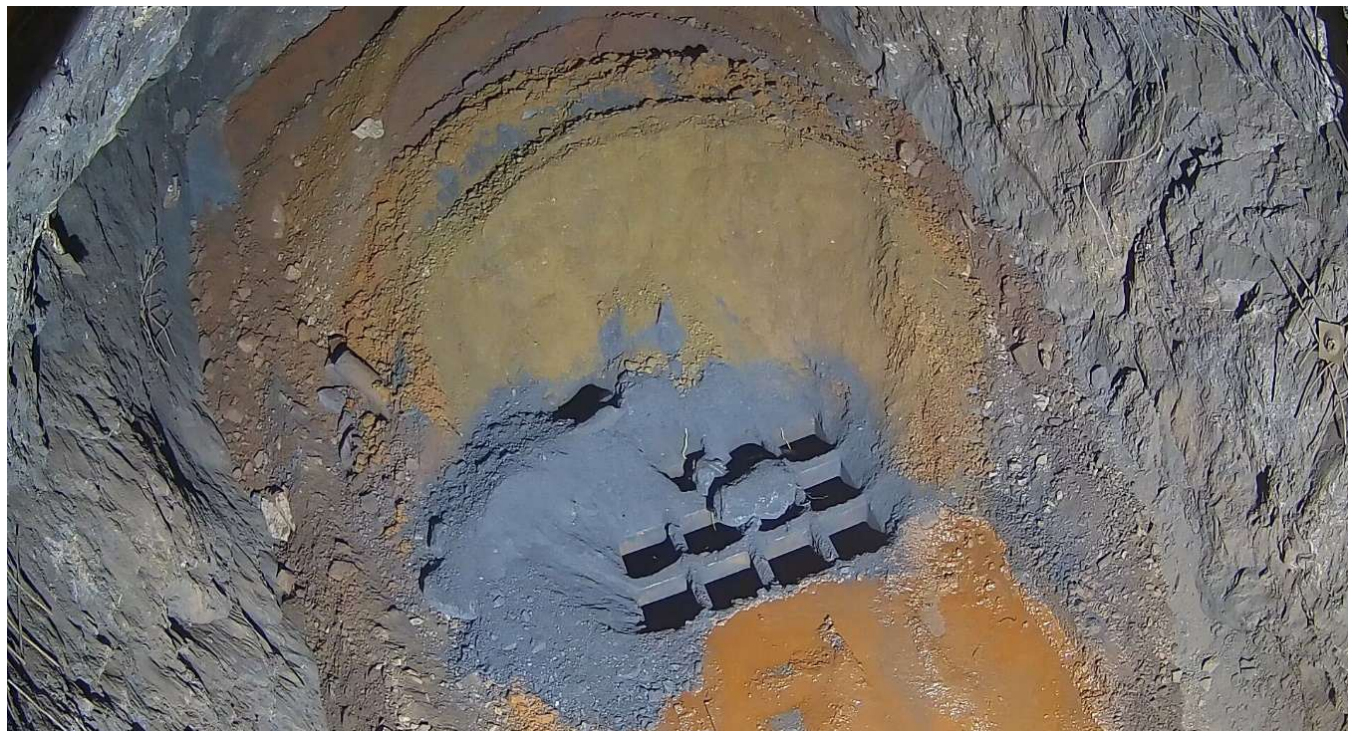
**Цель:** Обнаружить негабариты или засоренность рудоспуска.  
Минимизировать повреждения рудоспусков

- 9 рудоспусков
- Определение крупных предметов
- Определение процента забитых ячеек

Эффект: время простоя рудоспусков за пилотный период снизилось на 30%

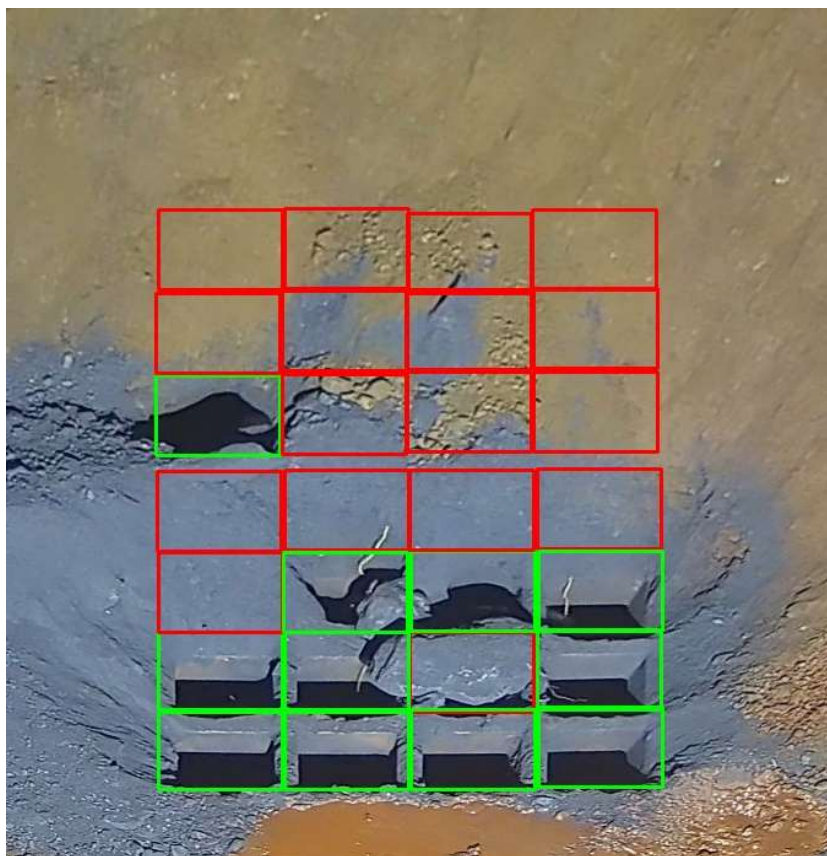
### Детектор полного рудоспуска

Фиксированные  
зоны ячеек  
рудоспуска

Зона для  
детекции  
негабаритов

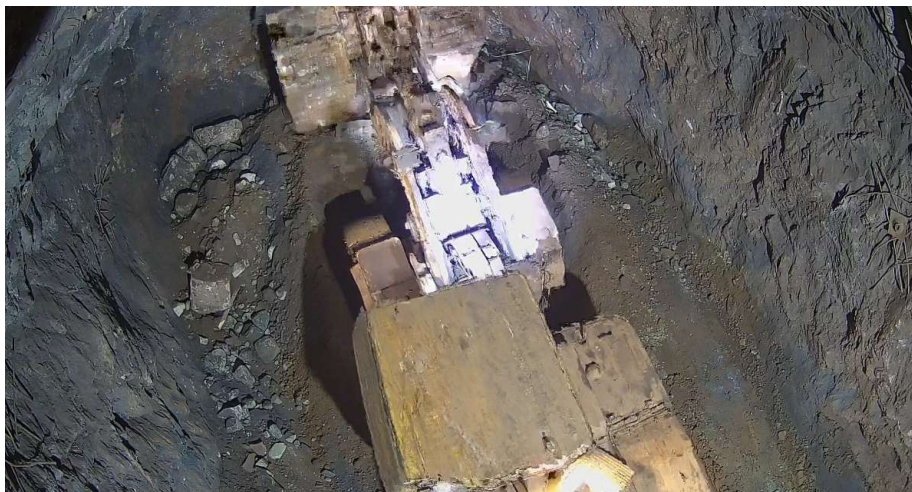
### Перекрытие рудоспуска техникой

**Решение: обучен классификатор на перекрытие + алгоритм на движение**

**Техника может сбить камеры → координаты рудоспуска для восстановления ракурса**

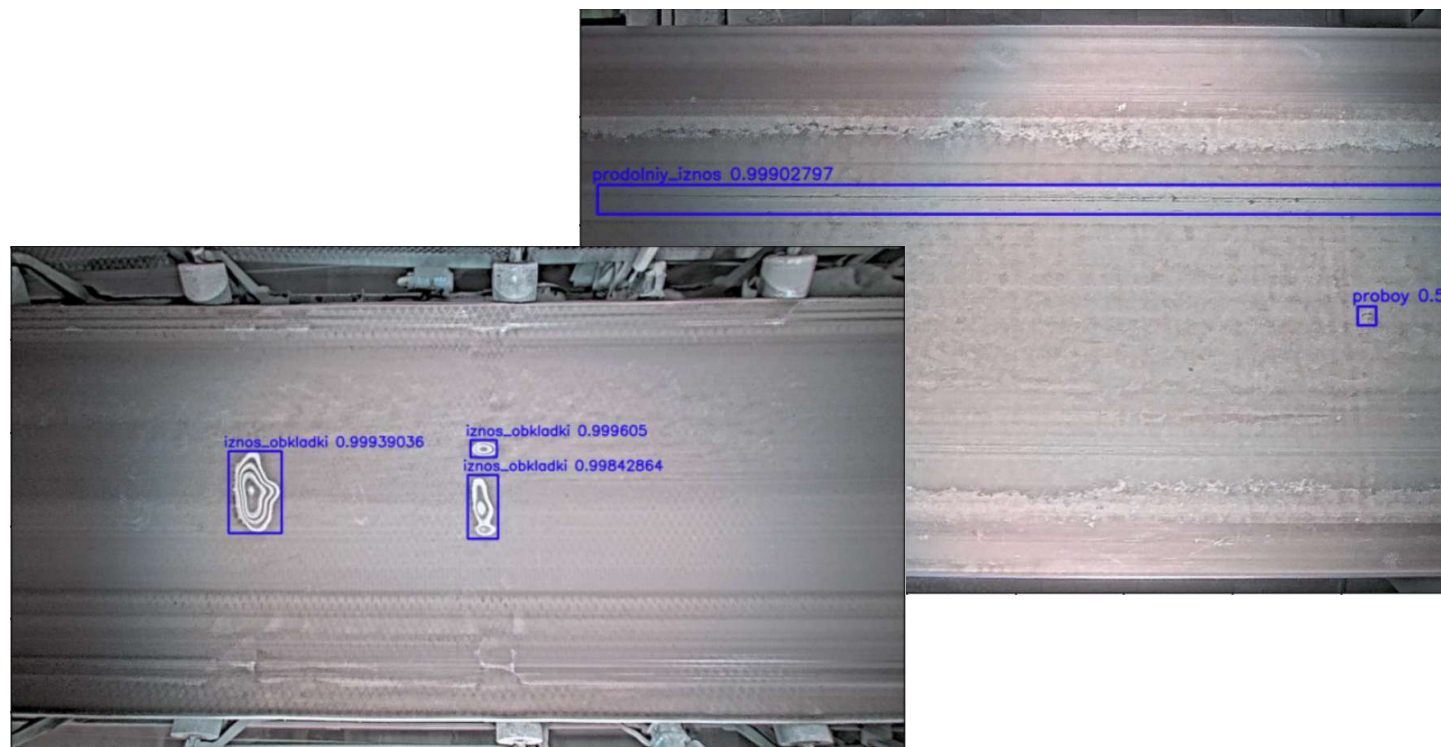
**Цель:** Обнаружить дефекты конвейерных лент, в т.ч. редкие  
Привязать дефекты к месту на ленте

- 10 конвейеров
- 8 классов дефекта
- 3 из них не встречались под камерой и еще 1 с небольшим числом примеров

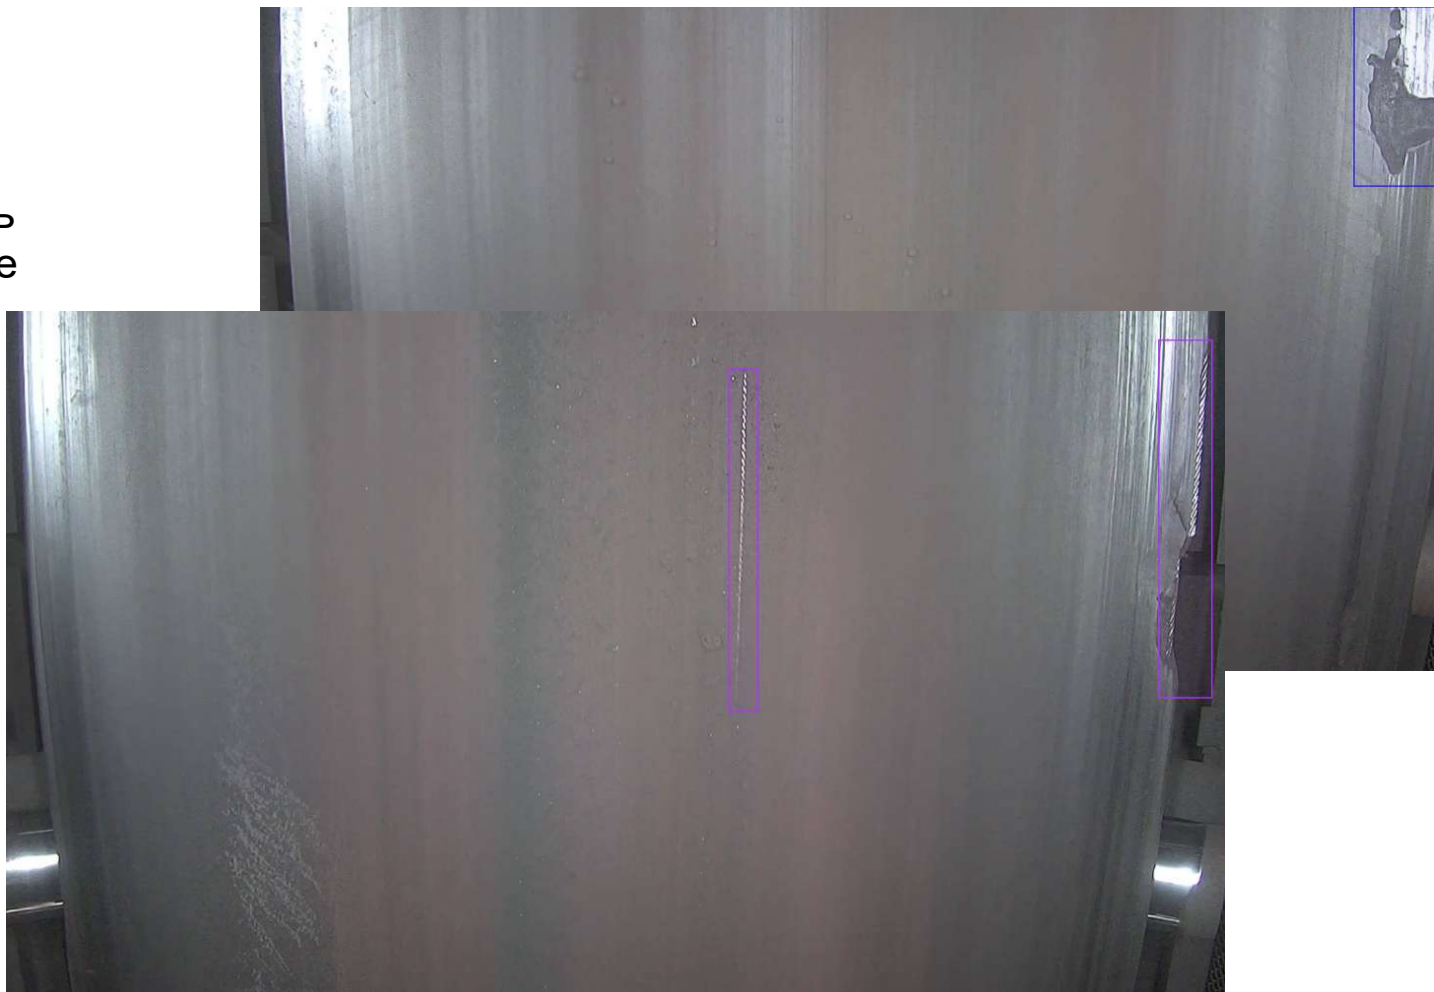
## Пример: доменное производство

- 1 конвейер
- Модель, обученная на определение посторонних предметов может определять и нетипичные паттерны такие как дефекты

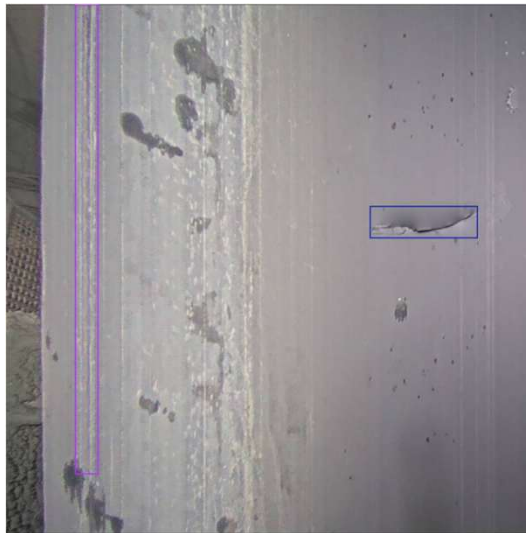
## Синтетические данные

- Редкие дефекты собираются с фото и из интернета
- Затем вписываются в фон с целевых камер

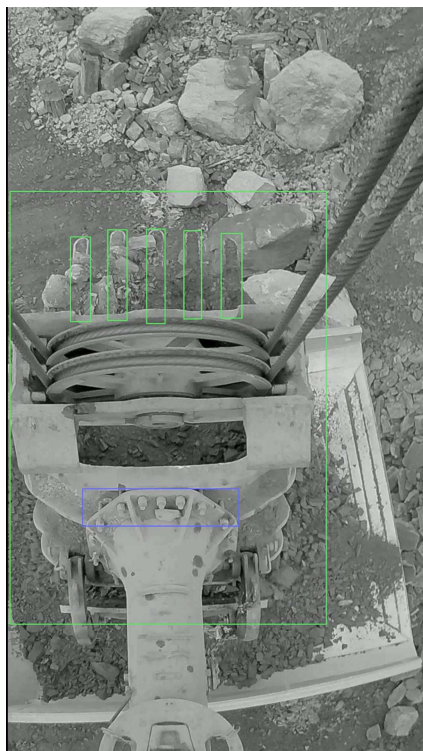
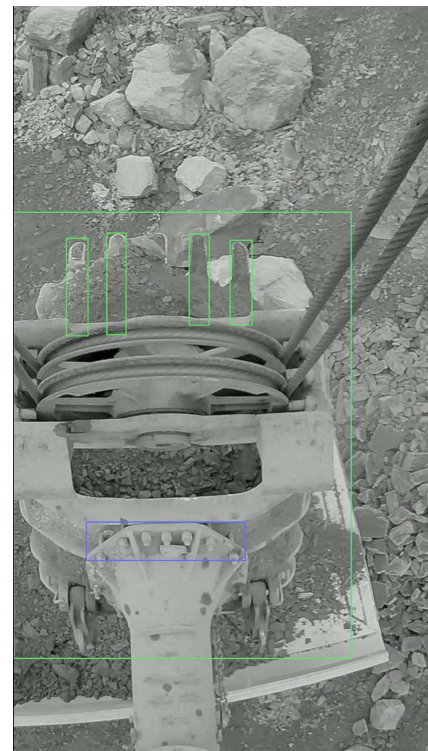
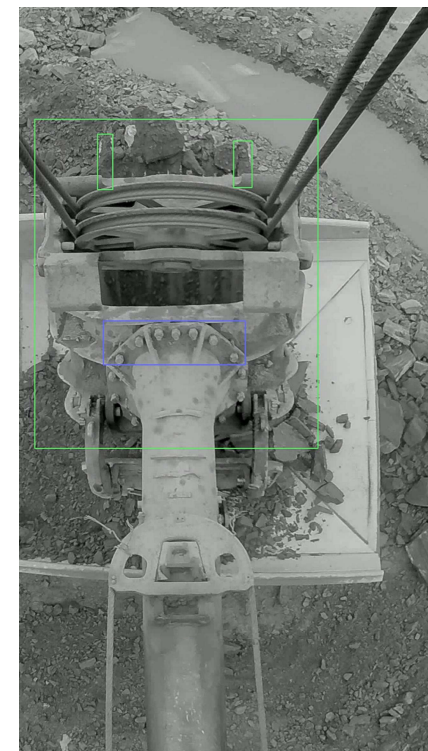
**Цель:** оперативное определение наличия или отсутствия коронок ковша экскаватора, оповещение машинисту экскаватора.

- 16 точек контроля
- ЭКГ 10, 15, 20, погрузчики
- Предотвращено 5 попаданий зубьев
- Ни одного простоя по причине попадания зубьев с момента внедрения
- Вычисления на транспорте
- Private LTE

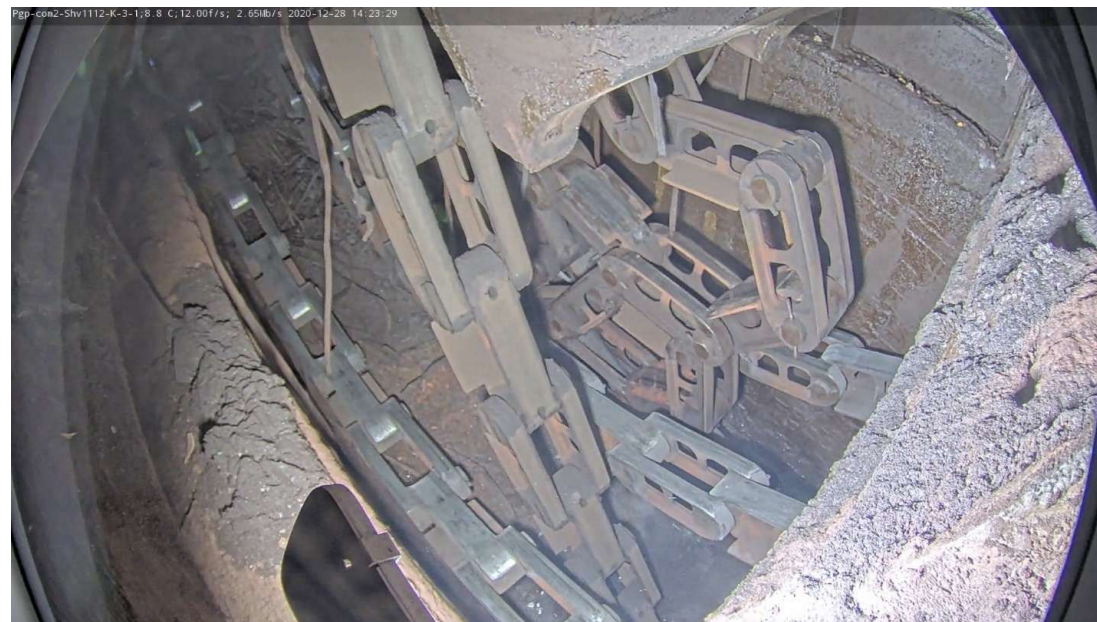
## Детектор обрыва цепи

**Задача:** детектировать обрыв цепи под конвейером и сообщать оператору для остановки

- Обнаружить звенья цепи
- Определить аномальные положения или размеры звеньев
- Определить отсутствие звеньев в какой-либо из цепей
- При обнаружении событий – выдать сигнал операторам для остановки конвейера
