Повышение качества детектирования дефектов «продольная трещина» на горячекатаной стальной полосе при помощи сверточных нейронных сетей (CNN)

Илья Дзюб,  
главный архитектор, ОМК

# Цели проекта

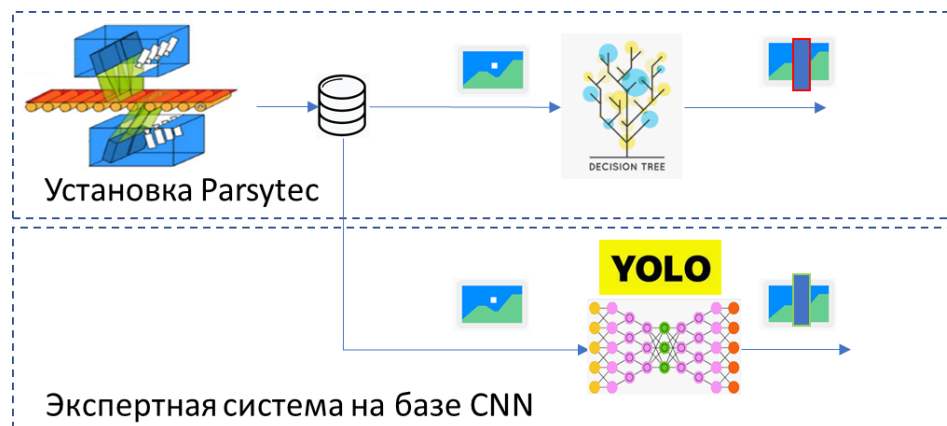
Установка контроля  
поверхности сляба

Также реализуется пилотный проект автоматизированной оценки качества поверхности горячего сляба после МНЛЗ. Реализация двух проектов совместно позволит построить **сквозную систему контроля качества сляб-полоса**

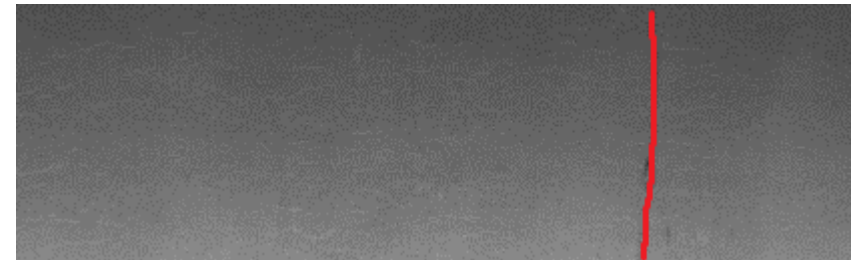
## Сегментация MASK-RCNN

- Сложнее размечать датасет (маска)
- + Можно начинать со 100 изображений
- Слабая документация
- Ниже скорость детекции (до 20 fps))

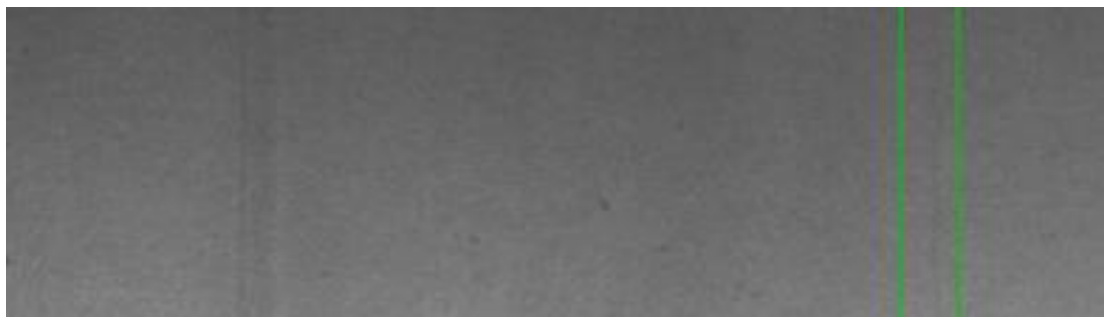
Обнаружение низкоконтрастных дефектов

Точность обнаружения продольной трещины повысилась более чем на 20%

Parsytec	YOLO
<b>PREC</b>	0,63	0,84
<b>RECALL</b>	0,84	0,82
<b>F1</b>	0,72	0,83
<b>FPR</b>	0,49	0,15
